石料场“吞噬”河道

房山受灾严重村庄多存在石料加工企业侵占河道;当地政府协调各村将进行清理

吞没河道的砂石堆

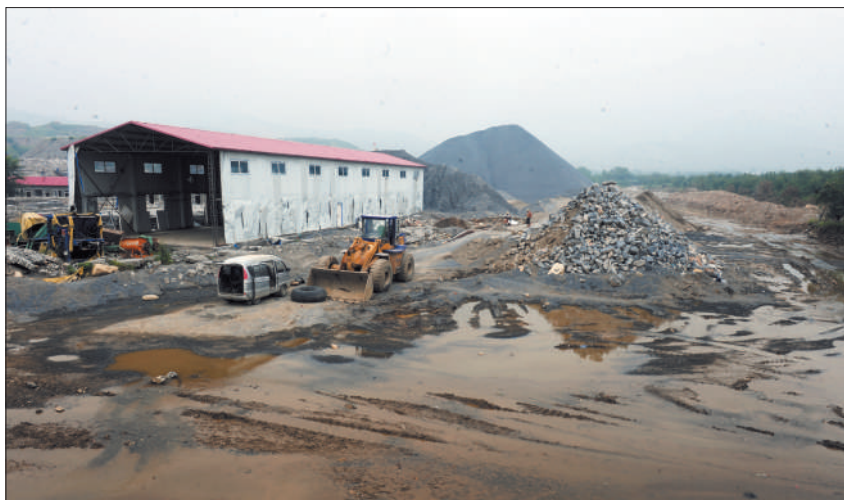
8月8日,常乐寺村村北的河道里,成片石料场侵占河道。

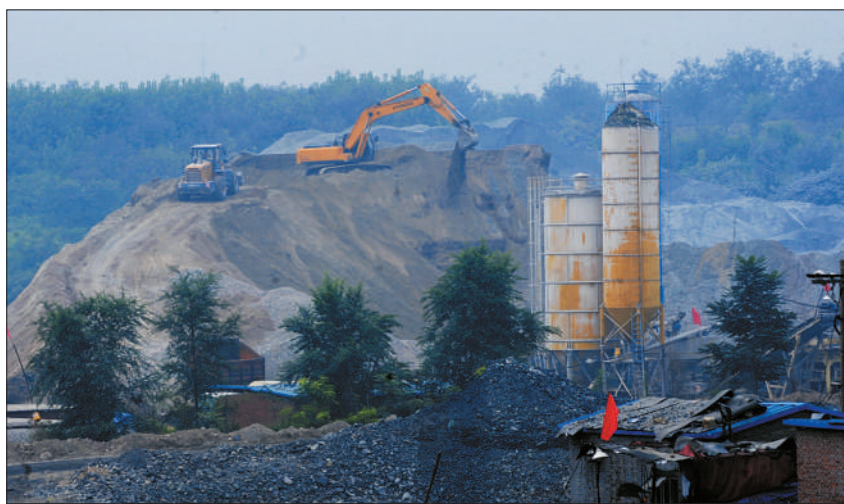
8月8日,常乐寺村村北河道里的一个石料山,挖掘机正在“山”顶作业。

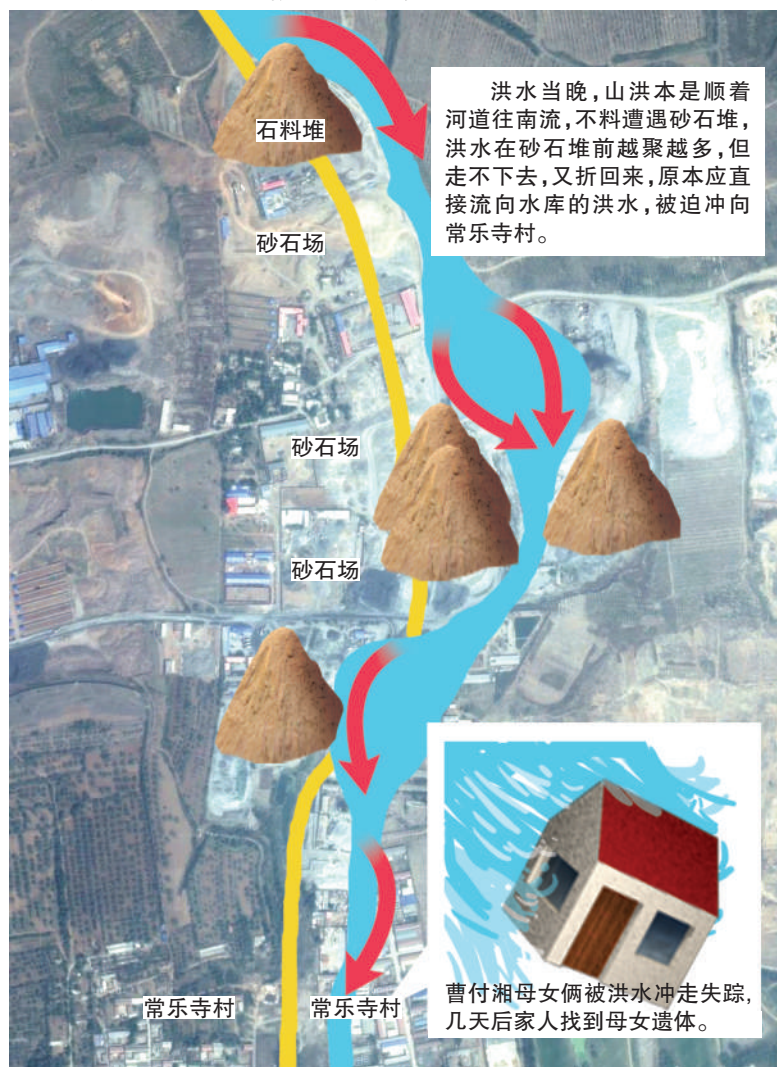
常乐寺村村北河道被砂石场侵占示意图

记者这才发现,部分砂石场将厂房建在河道里,更有两座近30米高的砂石料山直接堆在了河道上,宛若小山。

周围,砂石场、空心砖厂、砂石堆已将河道重重围困。

常乐寺村北侧,一个做空心砖的工人称,洪水当晚,山洪本是顺着河道往南流,不料遭遇砂石堆,“洪水在砂石堆前越聚越多,但走不下去,呼啦啦又折回来,原本应直接流向水库的洪水,被迫冲向常乐寺村。”

村民称,他们正在组织人员,投诉占用河道的砂石场。8月12日,常乐寺村支书高富称,目前镇里正在协调各村和企业,阻塞河道的石料场将全部被清除。
